Radverkehr

Verhalten in Stauräumen

VERKEHRSTECHNSICHE UNTERSUCHUNG 2015

Im Auftrag der Magistratsabteilung 46 -
Verkehrsorganisation und technische
Verkehrsangelegenheiten

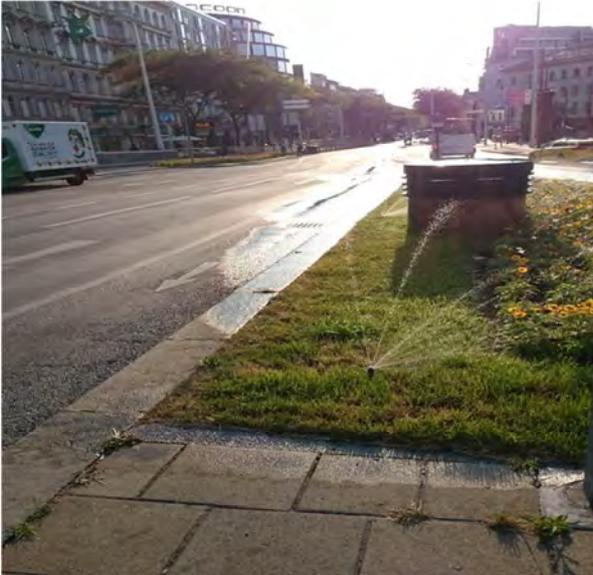
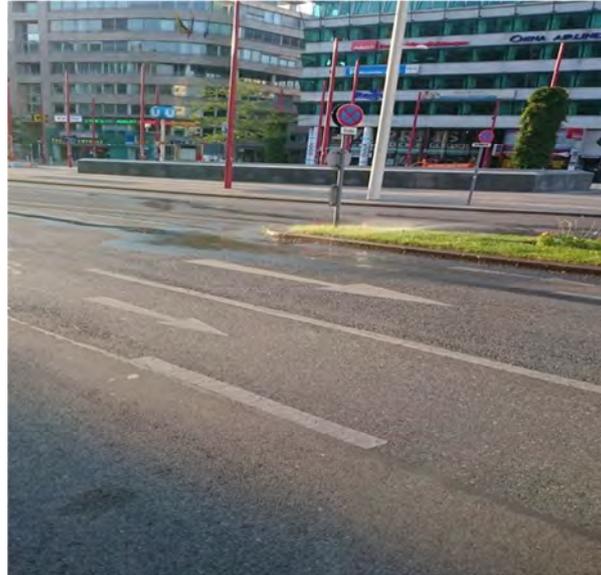
Abb. 3: Fotos Mariahilfer Straße

Morgens zwischen 06:00 und 8:00 Uhr wird die Grünfläche im Fahrbahnteiler bewässert. Dies hat zur Folge, dass der Radfahrstreifen für den Linksabbieger nicht benutzbar ist. Das Ausweichen der Radfahrerinnen und Radfahrer hat im Beobachtungszeitraum zu 2 Konflikten mit Autos geführt. Hier sollte die Bewässerung zeitlich optimiert werden.

Die einzigen Konflikte zwischen Radfahrerinnen und Radfahrer mit Autos wurden an der Mariahilfer Straße beobachtet. Diese haben ihre Ursache in einer durch eine automatische Grünflächenbewässerung verursachten Vernässung der Radfahranlage, die zu unerwarteten Ausweichmanövern der Radfahrerinnen und Radfahrer führt. Dies kann leicht durch eine zeitliche Optimierung der Bewässerung vermieden werden und hat keinen Zusammenhang mit der vorhandenen Linienführung.

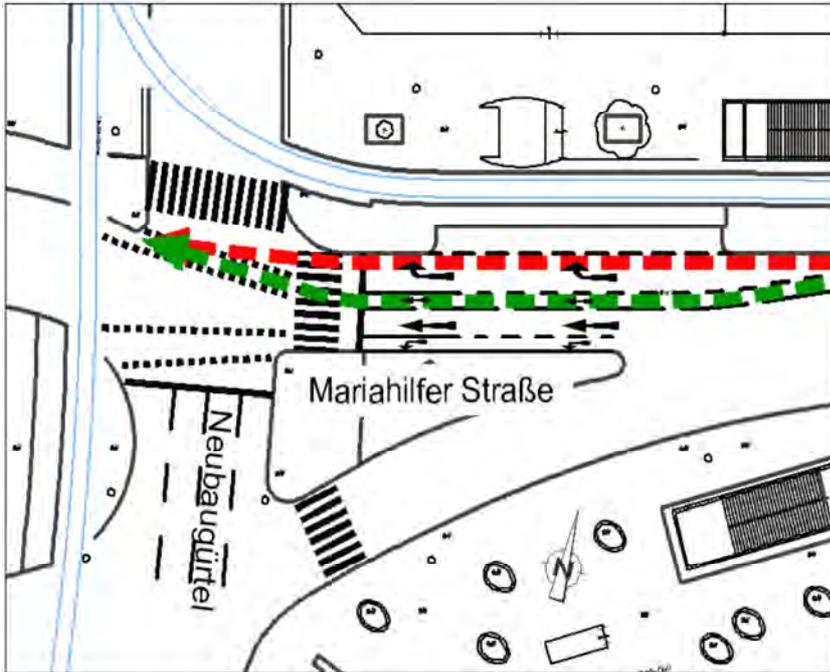
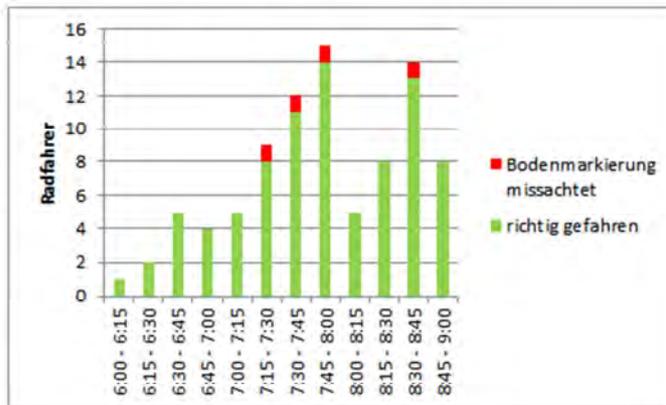
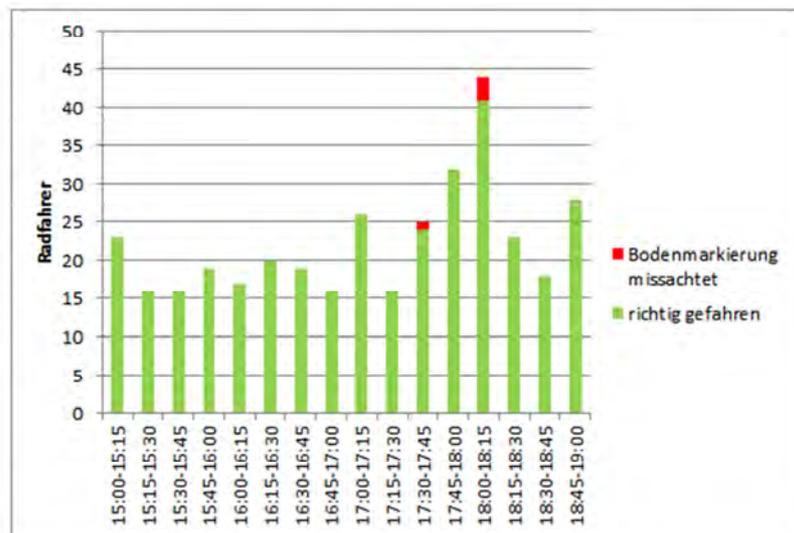
Abb. 4: Erhebung Mariahilfer Straße vom 17. Juni 2015

Datum	17. Juni 2015	
Kreuzung	Mariahilferstraße	
Fahrlinie	richtig	falsch
Zeit		
6:00 - 6:15	1	0
6:15 - 6:30	2	0
6:30 - 6:45	5	0
6:45 - 7:00	4	0
7:00 - 7:15	5	0
7:15 - 7:30	8	1
7:30 - 7:45	11	1
7:45 - 8:00	14	1
8:00 - 8:15	5	0
8:15 - 8:30	8	0
8:30 - 8:45	13	1
8:45 - 9:00	8	0
Summe:	84	4

Gleitende Stunde	Radfahrer
Vormittag: 7:45-8:45	42
Nachmittag: 17:30-18:30	124

15:00-15:15	23	0
15:15-15:30	16	0
15:30-15:45	16	0
15:45-16:00	19	0
16:00-16:15	17	0
16:15-16:30	20	0
16:30-16:45	19	0
16:45-17:00	16	0
17:00-17:15	26	0
17:15-17:30	16	0
17:30-17:45	24	1
17:45-18:00	32	0
18:00-18:15	41	3
18:15-18:30	23	0
18:30-18:45	18	0
18:45-19:00	28	0
Summe:	354	4

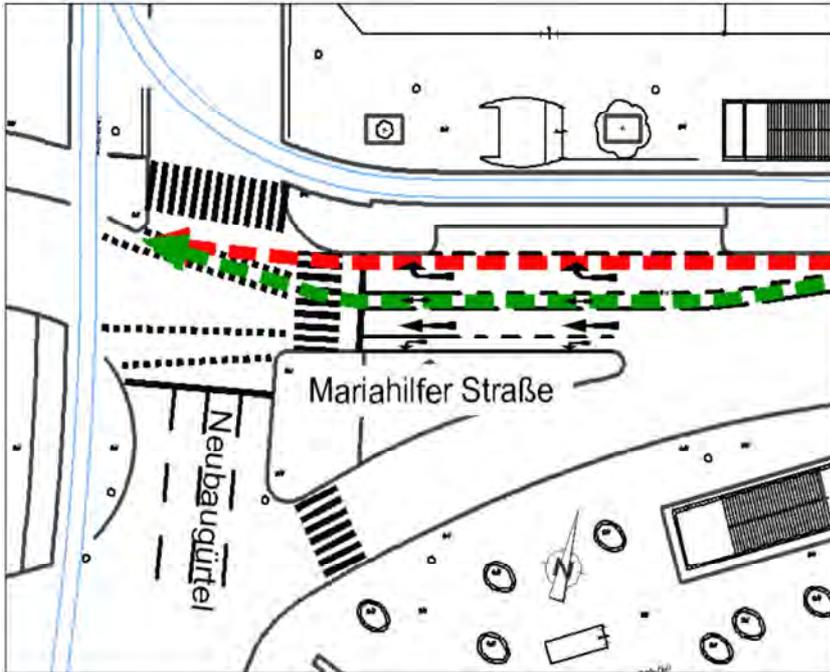
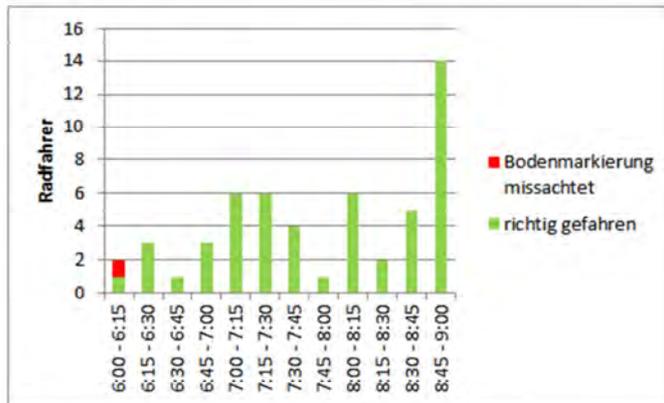
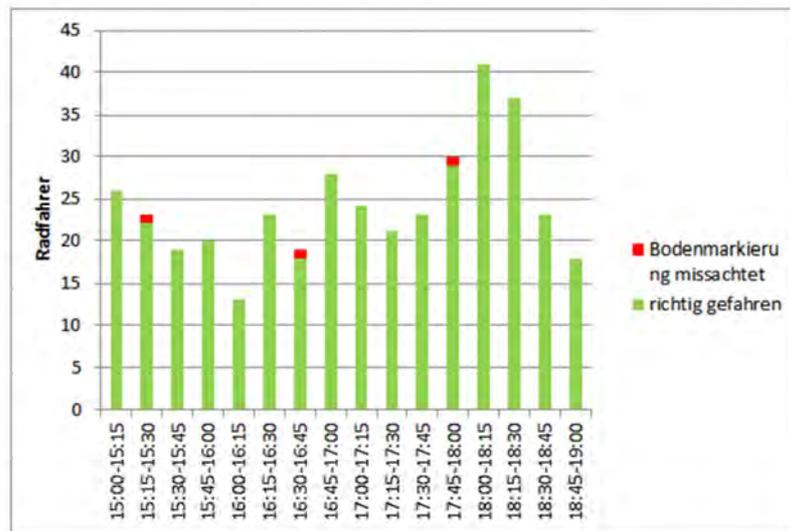
Abb. 5: Erhebung Mariahilfer Straße vom 25. Juni 2015

Datum	25. Juni 2015	
Kreuzung	Mariahilferstraße	
Fahrlinie	richtig	falsch
Zeit		
6:00 - 6:15	1	1
6:15 - 6:30	3	0
6:30 - 6:45	1	0
6:45 - 7:00	3	0
7:00 - 7:15	6	0
7:15 - 7:30	6	0
7:30 - 7:45	4	0
7:45 - 8:00	1	0
8:00 - 8:15	6	0
8:15 - 8:30	2	0
8:30 - 8:45	5	0
8:45 - 9:00	14	0
Summe:	52	1

Gleitende Stunde	Radfahrer
Vormittag: 8:00-9:00	27
Nachmittag: 17:30-18:30	131

15:00-15:15	26	0
15:15-15:30	22	1
15:30-15:45	19	0
15:45-16:00	20	0
16:00-16:15	13	0
16:15-16:30	23	0
16:30-16:45	18	1
16:45-17:00	28	0
17:00-17:15	24	0
17:15-17:30	21	0
17:30-17:45	23	0
17:45-18:00	29	1
18:00-18:15	41	0
18:15-18:30	37	0
18:30-18:45	23	0
18:45-19:00	18	0
Summe:	385	3

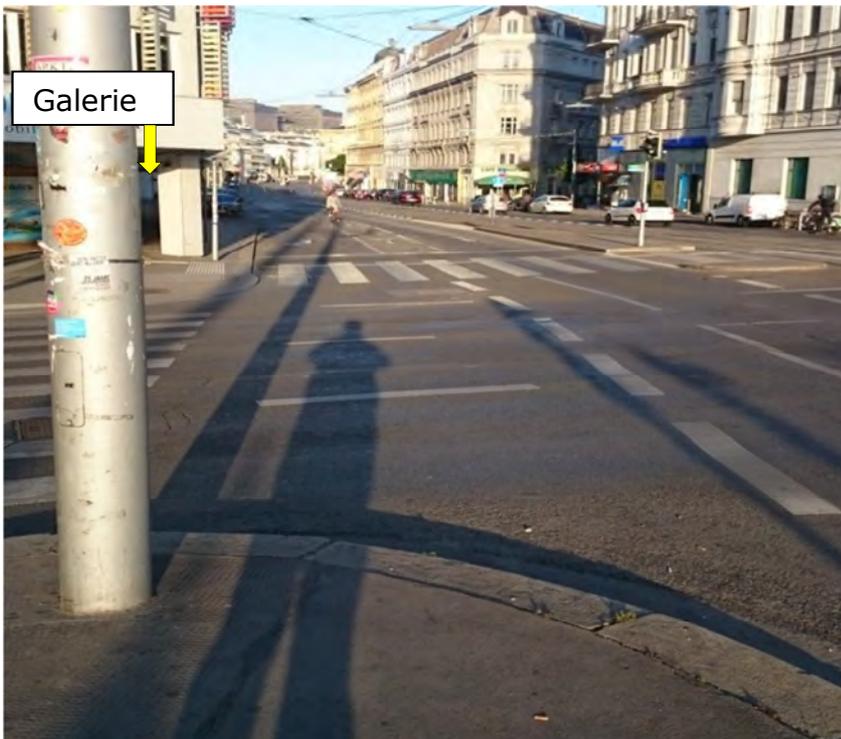
Abb. 6: Foto Alserbachstraße

Die Radfahrerinnen und Radfahrer die unter „Bodenmarkierung missachtet“ aufgelistet sind haben zum Teil bewusst den Weg über die Galerie genommen und dann die Kreuzung über den Fußgängerübergang gequert. Im Beobachtungszeitraum wurden am Nachmittag auch zahlreiche radfahrende Familien mit Kindern oder Gruppen festgestellt, die in Richtung Donaukanal-Radweg unterwegs waren. Der Abbiegevorgang der Radfahrerinnen und Radfahrer in Richtung Donaukanal-Radweg erfolgt eher unregelmäßig über den abgesenkten Gehsteig, weshalb einige Konflikte mit Fußgängerinnen und Fußgängern beobachtet wurden.

Weiters wurden zahlreiche einspurige Kraftfahrzeuge beobachtet, die den Mehrzweckstreifen immer wieder zum Vorfahren nutzen. Konflikte wurden dabei aber keine festgestellt.

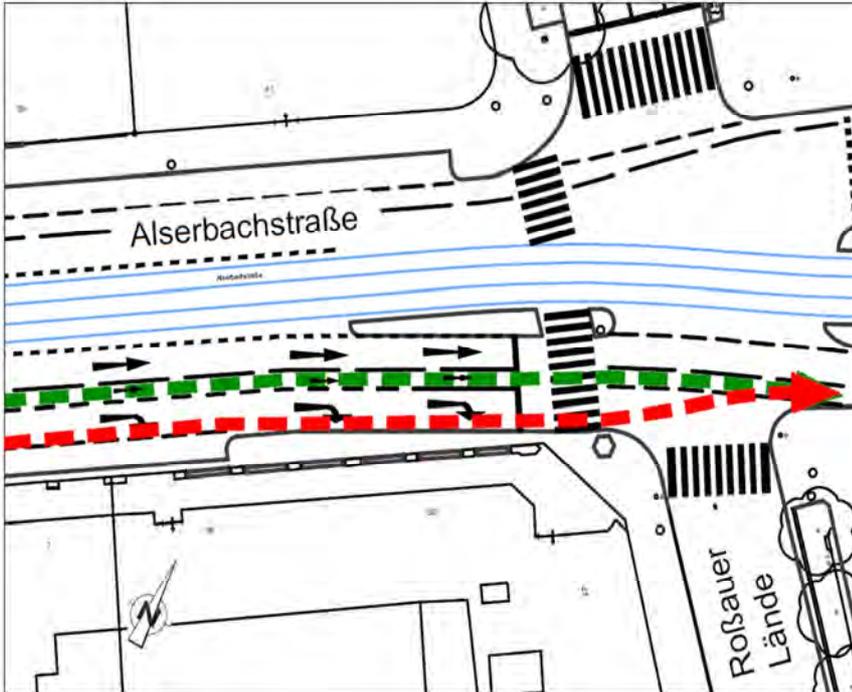
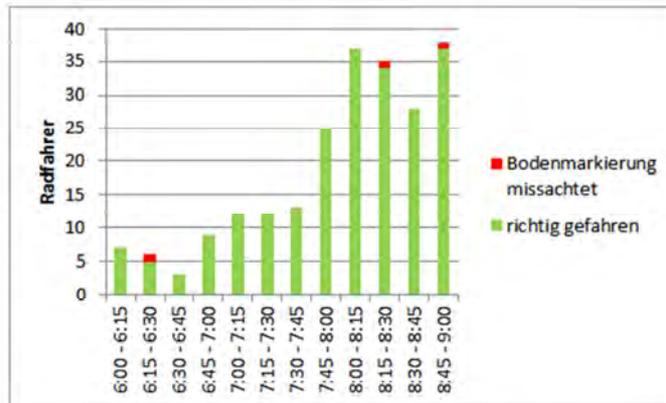
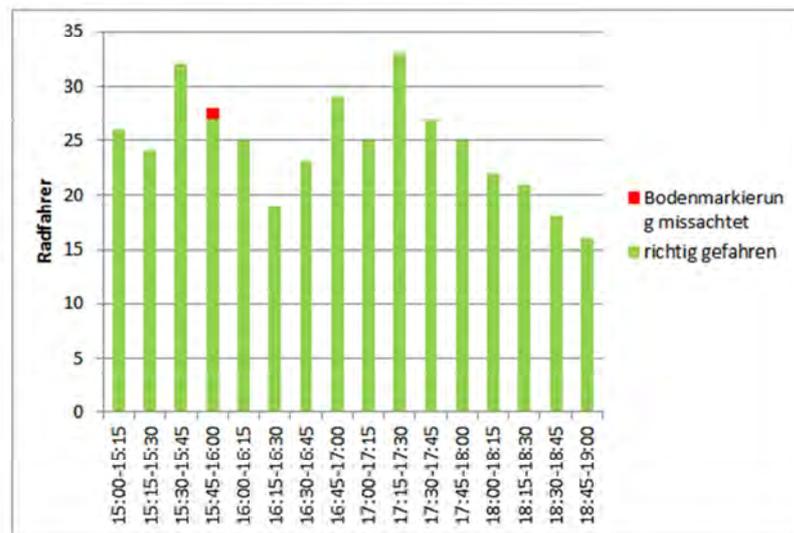
Abb. 7: Erhebung Alserbachstraße vom 18. Juni 2015

Datum	18.Juni.2015	
Kreuzung	Alserbachstraße	
Fahrlinie	richtig	falsch

Gleitende Stunde	Radfahrer
Vormittag: 8:00-9:00	138
Nachmittag: 16:45-17:45	114

Zeit	richtig	falsch
6:00 - 6:15	7	
6:15 - 6:30	5	1
6:30 - 6:45	3	
6:45 - 7:00	9	
7:00 - 7:15	12	
7:15 - 7:30	12	
7:30 - 7:45	13	
7:45 - 8:00	25	
8:00 - 8:15	37	
8:15 - 8:30	34	1
8:30 - 8:45	28	
8:45 - 9:00	37	1
Summe:	222	3

15:00-15:15	26	
15:15-15:30	24	
15:30-15:45	32	
15:45-16:00	27	1
16:00-16:15	25	
16:15-16:30	19	
16:30-16:45	23	
16:45-17:00	29	
17:00-17:15	25	
17:15-17:30	33	
17:30-17:45	27	
17:45-18:00	25	
18:00-18:15	22	
18:15-18:30	21	
18:30-18:45	18	
18:45-19:00	16	
Summe:	392	1

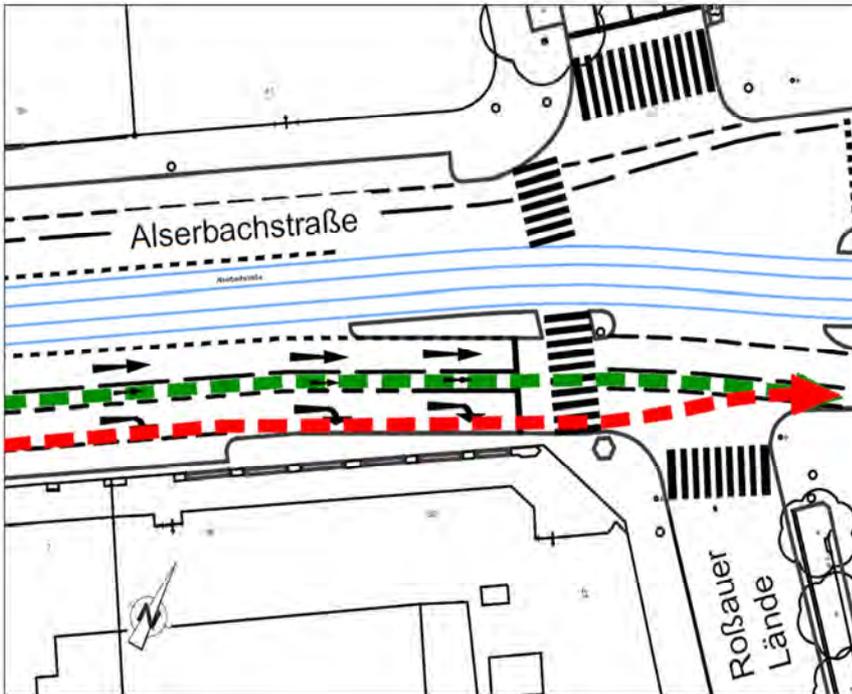
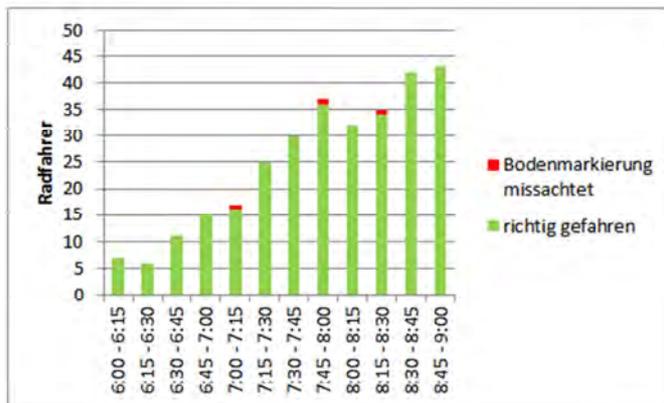
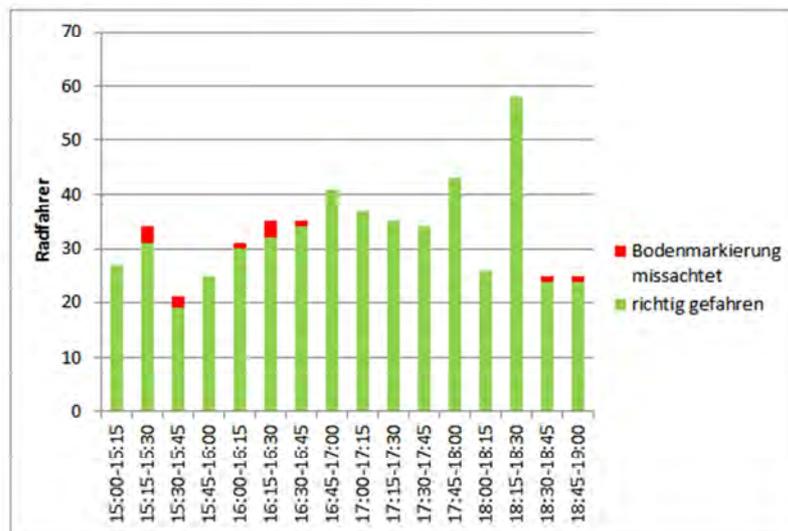
Abb. 8: Erhebung Alserbachstraße vom 1. Juli 2015

Datum	1. Juli 2015	
Kreuzung	Alserbachstraße	
Fahrlinie	richtig	falsch
Zeit		
6:00 - 6:15	7	0
6:15 - 6:30	6	0
6:30 - 6:45	11	0
6:45 - 7:00	15	0
7:00 - 7:15	16	1
7:15 - 7:30	25	0
7:30 - 7:45	30	0
7:45 - 8:00	36	1
8:00 - 8:15	32	0
8:15 - 8:30	34	1
8:30 - 8:45	42	0
8:45 - 9:00	43	0
Summe:	297	3

Gleitende Stunde	Radfahrer
Vormittag: 8:00-9:00	152
Nachmittag: 17:30-18:30	161

15:00-15:15	27	0
15:15-15:30	31	3
15:30-15:45	19	2
15:45-16:00	25	0
16:00-16:15	30	1
16:15-16:30	32	3
16:30-16:45	34	1
16:45-17:00	41	0
17:00-17:15	37	0
17:15-17:30	35	0
17:30-17:45	34	0
17:45-18:00	43	0
18:00-18:15	26	0
18:15-18:30	58	0
18:30-18:45	24	1
18:45-19:00	24	1
Summe:	520	12

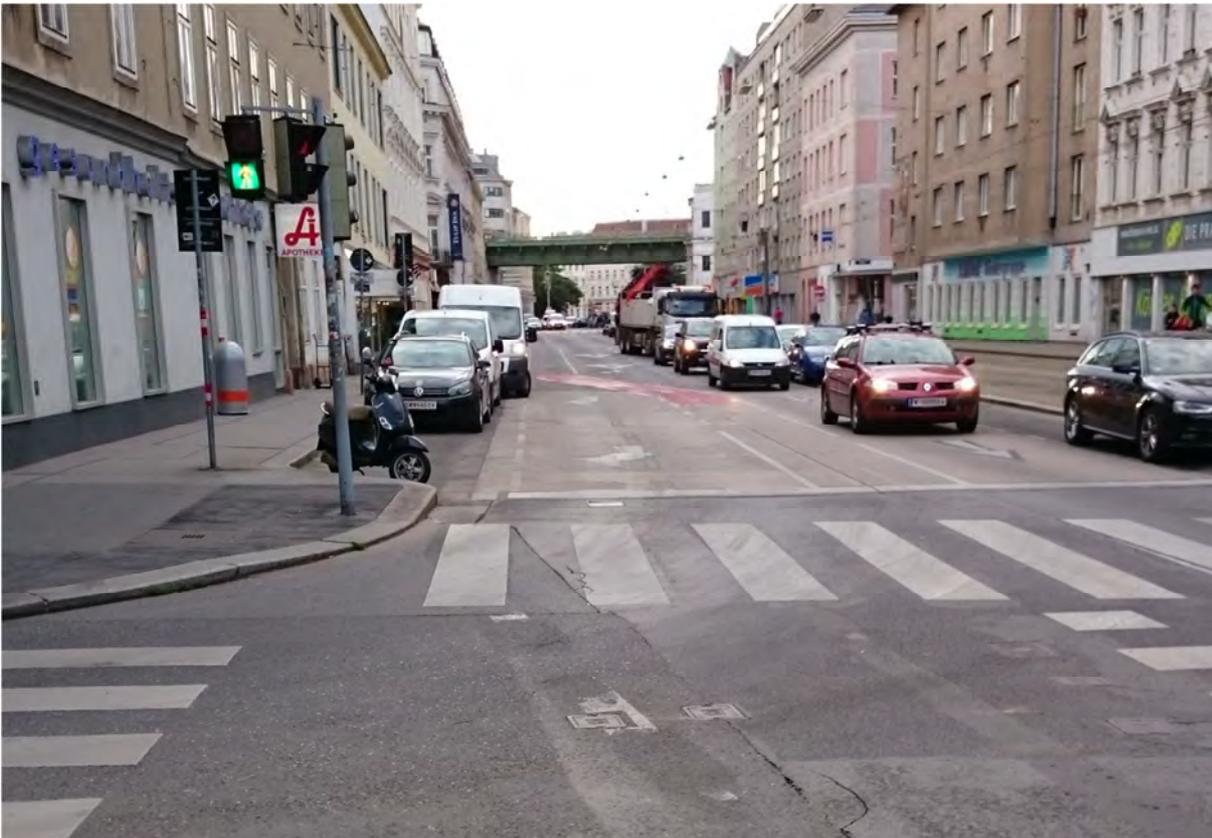
Abb. 9: Foto Jörgerstraße

Wie aus Abbildung 9 ersichtlich wird vor der Kreuzung ein „versteckter“ Fahrstreifenabbau für den geradeausfahrenden MIV vollzogen in dem der rechte Fahrstreifen in einen Rechtsabbiegestreifen übergeführt wird. An der Stelle wo die Radfahrerinnen und Radfahrer verschwenken häufen sich somit potenzielle Konfliktpunkte.

Lediglich das Befragungsergebnis in der Jögerstraße sollte zu denken geben. Mehr als ein Drittel der Befragten, die sich unsicher fühlen, geben als Grund die Autofahrer an. Hier sind also regelmäßige Konflikte zwischen Radfahrerinnen und Radfahrern und dem MIV zu vermuten. Erschwerend hierzu kommt der bereits erwähnte Fahrstreifenabbau im Bereich des Verschwenks des Radwegs als auch der deutliche Geschwindigkeitsunterschied zwischen Radfahrerinnen und Radfahrern und dem MIV. Die Jögerstraße geht durchwegs bergauf, was die Radfahrerinnen und Radfahrer noch verlangsamt, während die lang gestreckte Gerade den MIV eher zum Schnellfahren verleitet.

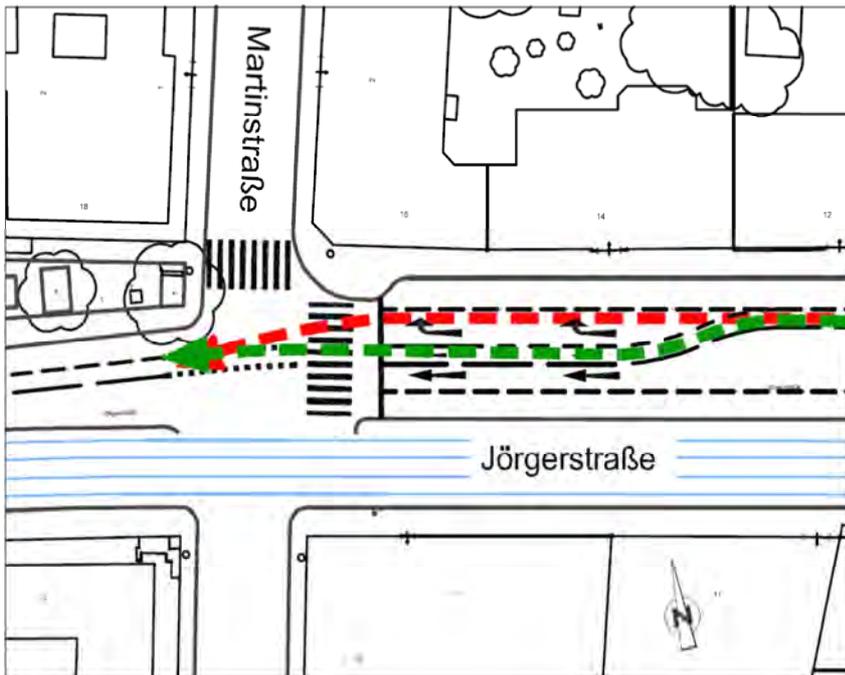
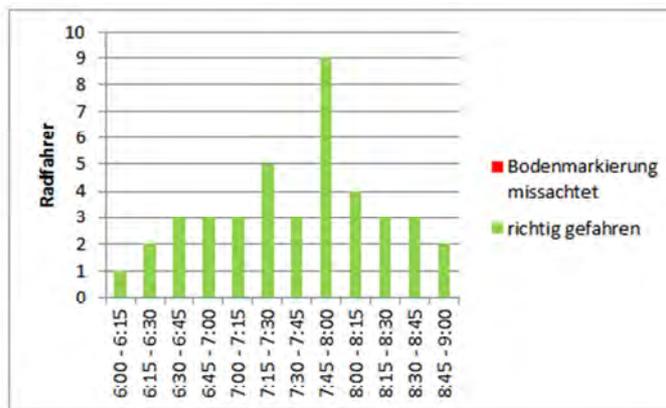
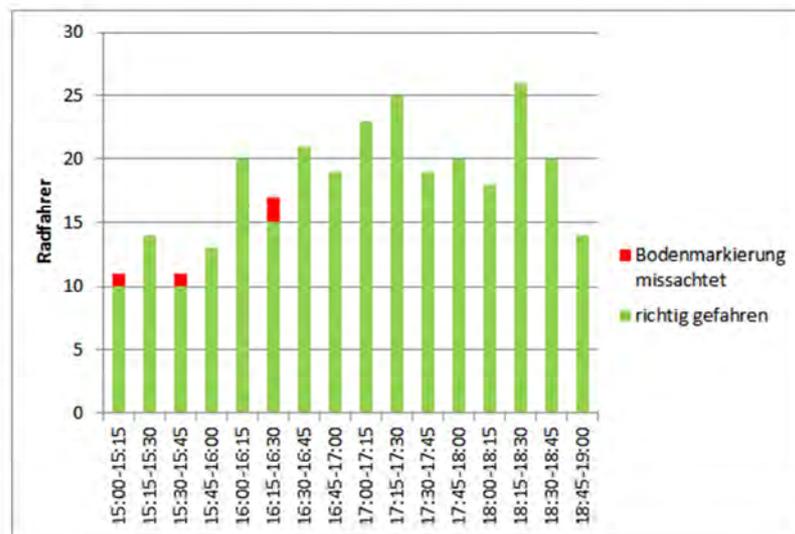
Abb. 10: Erhebung Jögerstraße vom 24. Juni 2015

Datum	24. Juni 2015	
Kreuzung	Jögerstraße	
Fahrlinie	richtig	falsch
Zeit		
6:00 - 6:15	1	
6:15 - 6:30	2	
6:30 - 6:45	3	
6:45 - 7:00	3	
7:00 - 7:15	3	
7:15 - 7:30	5	
7:30 - 7:45	3	
7:45 - 8:00	9	
8:00 - 8:15	4	
8:15 - 8:30	3	
8:30 - 8:45	3	
8:45 - 9:00	2	
Summe:	41	0

Gleitende Stunde	Radfahrer
Vormittag: 7:15-8:15	21
Nachmittag: 16:30-17:30	88

15:00-15:15	10	1
15:15-15:30	14	
15:30-15:45	10	1
15:45-16:00	13	
16:00-16:15	20	
16:15-16:30	15	2
16:30-16:45	21	
16:45-17:00	19	
17:00-17:15	23	
17:15-17:30	25	
17:30-17:45	19	
17:45-18:00	20	
18:00-18:15	18	
18:15-18:30	26	
18:30-18:45	20	
18:45-19:00	14	
Summe:	287	4

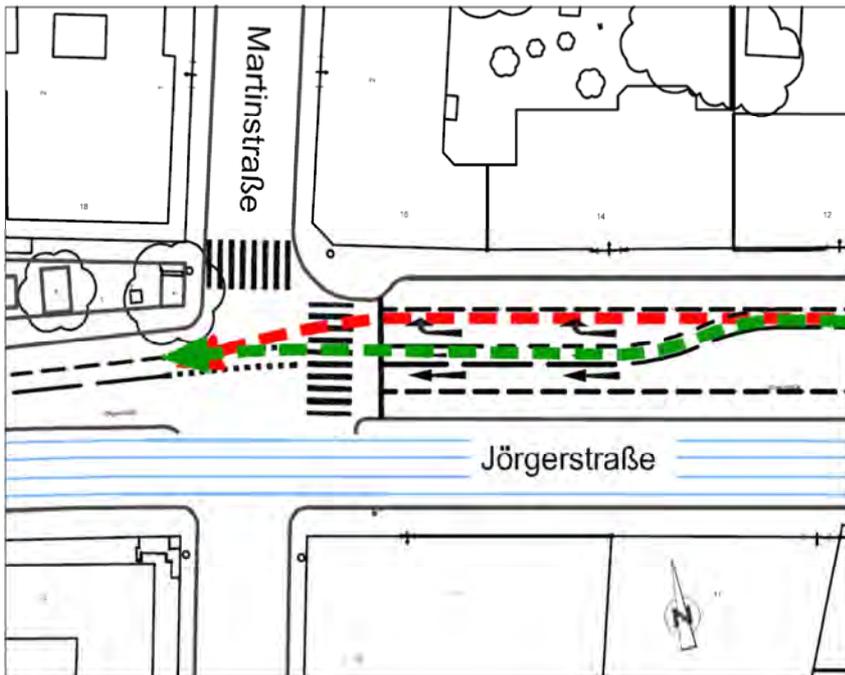
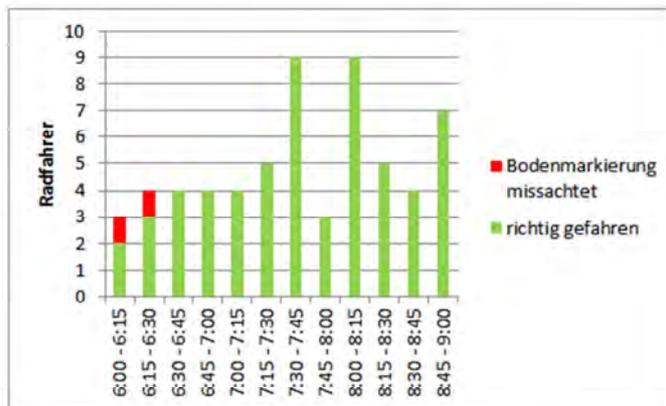
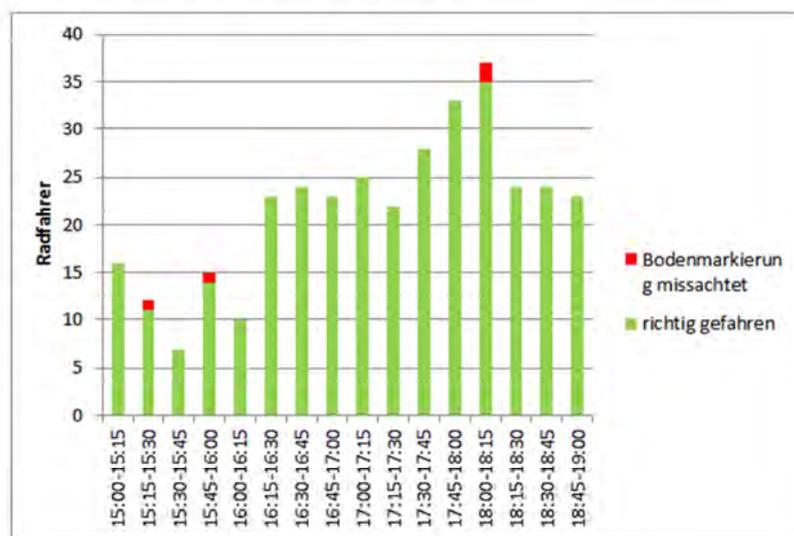
Abb. 11: Erhebung Jörgerstraße vom 30. Juni 2015

Datum	30. Juni 2015	
Kreuzung	Jörgerstraße	
Fahrlinie	richtig	falsch
Zeit		
6:00 - 6:15	2	1
6:15 - 6:30	3	1
6:30 - 6:45	4	
6:45 - 7:00	4	
7:00 - 7:15	4	
7:15 - 7:30	5	
7:30 - 7:45	9	
7:45 - 8:00	3	
8:00 - 8:15	9	
8:15 - 8:30	5	
8:30 - 8:45	4	
8:45 - 9:00	7	
Summe:	59	2

Gleitende Stunde	Radfahrer
Vormittag: 7:15-8:15	26
Nachmittag: 17:30-18:30	122

15:00-15:15	16	
15:15-15:30	11	1
15:30-15:45	7	
15:45-16:00	14	1
16:00-16:15	10	
16:15-16:30	23	
16:30-16:45	24	
16:45-17:00	23	
17:00-17:15	25	
17:15-17:30	22	
17:30-17:45	28	
17:45-18:00	33	
18:00-18:15	35	2
18:15-18:30	24	
18:30-18:45	24	
18:45-19:00	23	
Summe:	342	4
