Pilotprojekt FußgängerInnenverkehr Vorher – Nachher – Untersuchung – Elterleinplatz

Methodenentwicklung und Pilotanwendung an der Kreuzung Elterleinplatz / Hernalser Hauptstraße / Jörgerstraße / Kalvarienberggasse

Kurzfassung, Wien, November 2009

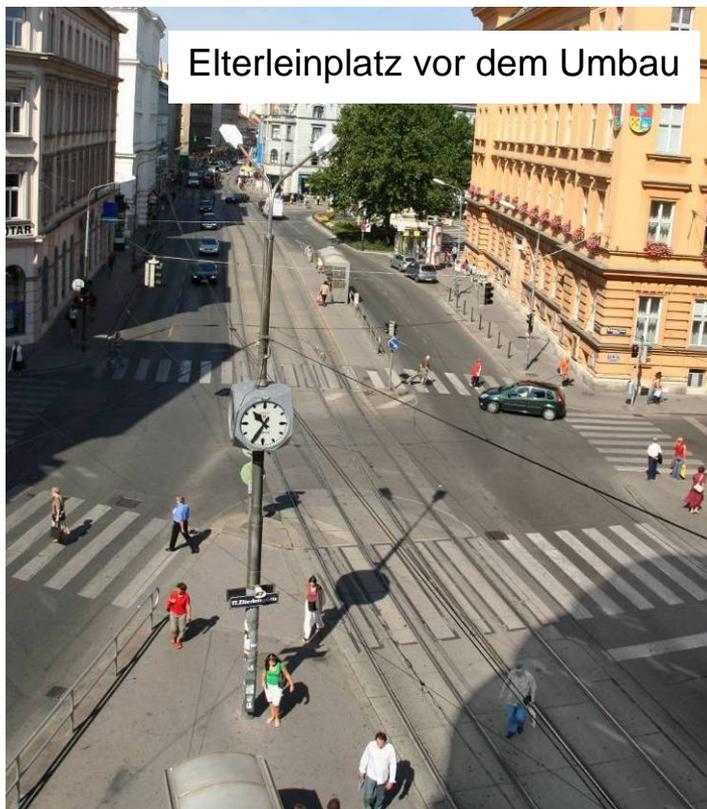
Elterleinplatz vor dem Umbau

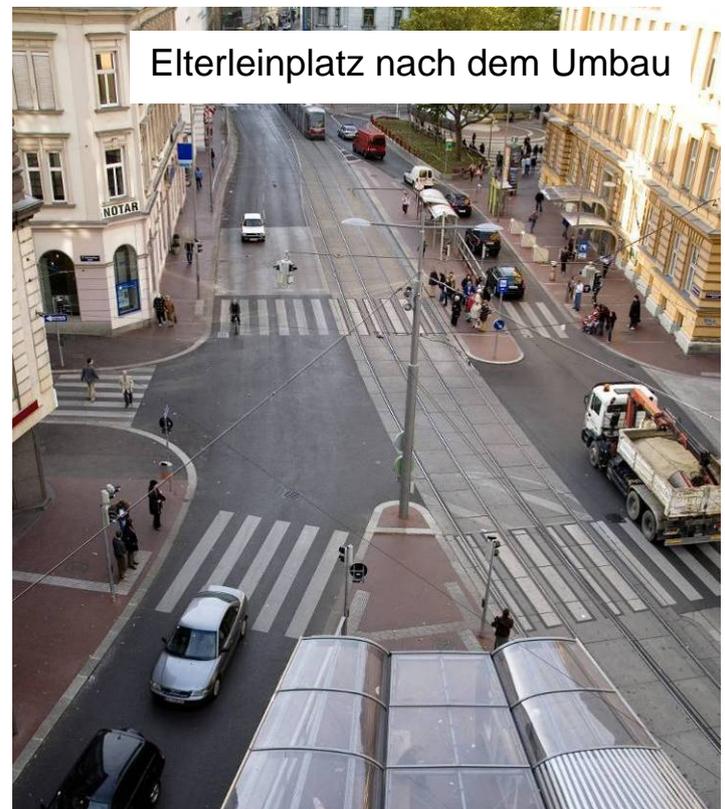
Elterleinplatz nach dem Umbau

- Gehsteigverbreiterungen, Gehsteigvorziehungen an den Kreuzungsecken, Herstellung neuer Beläge, unterschiedliche Farbgebung für Geh- bzw. Fahrbereiche, Realisierung eines ergänzenden Blindenleitsystems.
- Deutliche Vergrößerung und Umgestaltung der Haltestelle der Linie 43 stadtauswärts, Richtung Neuwaldegg und Fahrbahnerhöhung am westlichen Ende der Haltestelle.
- Umgestaltung der Haltestelle der Linie 43 stadteinwärts, Richtung Schottentor (Überdachung, Bänke, neue Uhr, Infotafeln).
- Erneuerung und teilweise Verlängerung der Absperrvorrichtungen im gesamten Untersuchungsgebiet.
- Markierung von Mehrzweckstreifen (nördliche Kalvarienberggasse und Jörgerstraße).

- Reduktion der Fahrbahnbreiten auf eine Fahrspur (Jörgerstraße, Elterleinplatz stadtauswärts, Hernalser Hauptstraße stadteinwärts).
- Anbringung von Werbe- und Informationstafeln und neuen Beleuchtungskörpern.
- Aufwertung des EKZ-Vorplatzes (z. B. Überdachung, zusätzliche Sitzplätze).
- Beschränkung der Linksabbieger von der Jörgerstraße (Einbahn stadtauswärts) in die Hernalser Hauptstraße Richtung Stadtzentrum zum Zweck des Umkehrens auf den Zeitraum zwischen 19:00 und 07:00 Uhr.
- Anpassung der von der Straßenbahn beeinflussten Ampelschaltung im Kreuzungsbereich an die neuen Querungslängen.

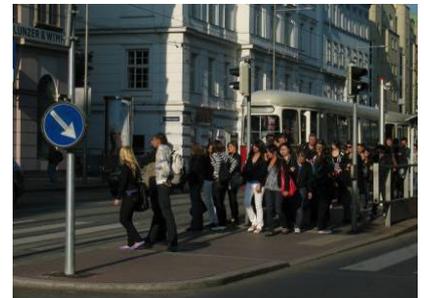
- Das Raumangebot auf den Gehsteigen und im Kreuzungs- und Haltestellenbereich der Linie 43 stadtauswärts ist wesentlich verbessert und wird als erhöhter Komfort mit einer deutlich erhöhten Aufenthaltsqualität empfunden.
- Infrastrukturmaßnahmen wie Gehsteigvorziehungen, -verbreiterungen, und -absenkungen und die Qualität der neuen Schutzwege und der Beläge werden als positiv empfunden. Dies erhöht nicht nur den Komfort der FußgängerInnen, sondern auch die Verkehrssicherheit insbesondere für mobilitätseingeschränkte Personen, Personen mit Kinderwagen etc., u. a. gibt es weniger Stürze von PensionistInnen.

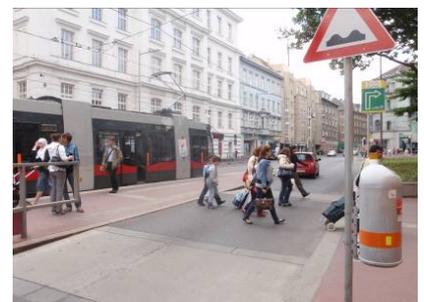
- Der Übergang von der Haltestelleninsel der Linie 43 stadtauswärts zum EKZ wird sehr gut angenommen und als massive Verbesserung angesehen. Die schmalere Fahrbahn (ein statt zwei Fahrstreifen) erhöht stark die Sicherheit der Querenden. Der Übergang verbessert sowohl die Verkehrssicherheit, indem der MIV durch die Reduktion auf eine Fahrspur und die Fahrbahnanhebung entschleunigt wird, als auch den Komfort für die PassantInnen.

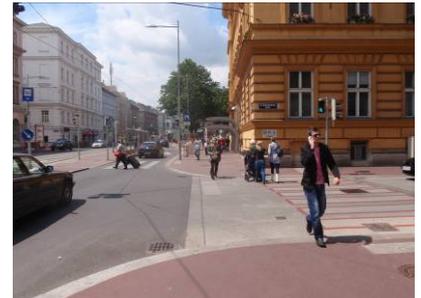
- Die Wegestrecken auf den Übergängen für die FußgängerInnen sind kürzer geworden, sodass auch ältere und/oder mobilitätseingeschränkte Personen weniger Bedenken beim Queren haben.
- Die Realisierung eines ergänzenden Blindenleitsystems (und Blindenakustik) im Bereich der lichtsignalgeregelten Übergänge, der Haltestellenbereiche sowie des Eingangs zum Amtsgebäude ist positiv zu bewerten.

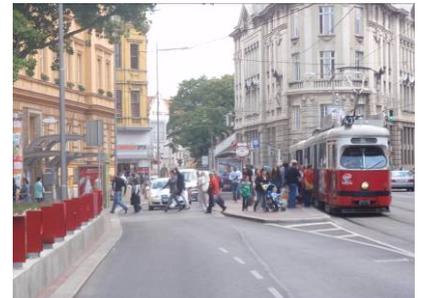
- Das Sicherheitsempfinden ist insgesamt verbessert.
- Die Interaktion zwischen FußgängerInnen und MIV ist durch die Fahrbahnverengung und Aufdoppelungen weniger hektisch geworden (Verkehrsberuhigungsmaßnahmen), der MIV wird als entschleunigt wahrgenommen.
- Die Beleuchtungssituation im Kreuzungsbereich wird überwiegend gut beurteilt.

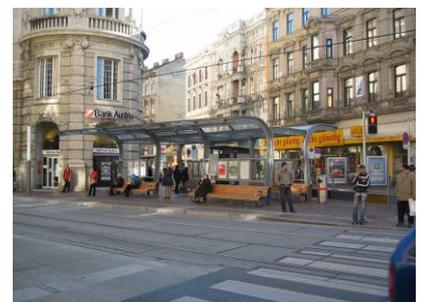
- Bänke und Überdachungen in den Haltestellenbereichen der Linie 43 werden überwiegend als sehr angenehm empfunden, insbesondere am „Hernalser Spitz“. Die Informationstafeln zu den Aktivitäten der Vereine im Bezirk werden positiv wahrgenommen.

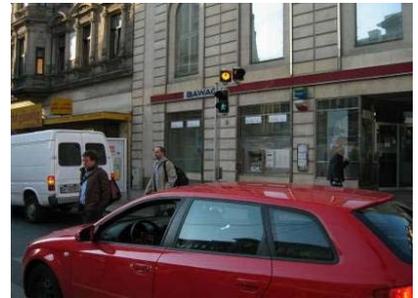
- Der motorisierte Individualverkehr (MIV) behindert bei hohem Verkehrsaufkommen in den Spitzenzeiten immer wieder FußgängerInnen sowie den öffentlichen Verkehr am Elterleinplatz, u. a. durch Blockieren der Schutzwege zwischen Hernalser Spitz und BAWAG.
- Die Werbetafeln an der Hernalser Hauptstraße stadteinwärts werden von einigen PassantInnen als neues Sicherheitsrisiko wahrgenommen. Hier können Personen unvermutet auf die Fahrbahn treten und werden wegen der Tafeln erst sehr spät gesehen.
- Die Kreuzung wird von vielen Befragten als kompliziert und unübersichtlich eingestuft, da es zahlreiche Querungsrelationen, Abbiegerelationen des MIV, MIV- und Straßenbahntrassen zu beachten gibt. Daher wird die Kreuzung, trotz allgemein verbessertem Sicherheitsempfinden, in Bezug auf die Sicherheit von Kindern immer noch kritisch beurteilt.

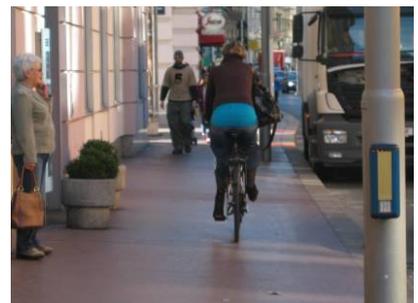
- RadfahrerInnen benutzen die FußgängerInnenanlagen mit, indem sie auf Gehsteigen und Schutzwegen fahren, was gelegentlich zu Konflikten führt.

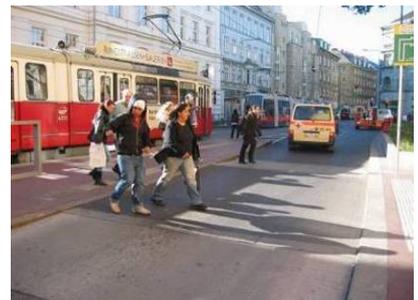
- Pulkverhalten beim Queren der Straße, d. h. in der Gruppe bei Rot gehen oder an nicht gesicherten Übergängen losgehen, wurde auch in der Naher-Untersuchung mehrfach beobachtet.
- Dieses Verhalten ist besonders häufig an der Zugspitze bei der Straßenbahnhaltestelle der Linie 43 stadtauswärts beobachtbar, kommt aber auch an anderen Kreuzungsstellen vor, z. B. um eine gerade einfahrende Straßenbahn zu erreichen.

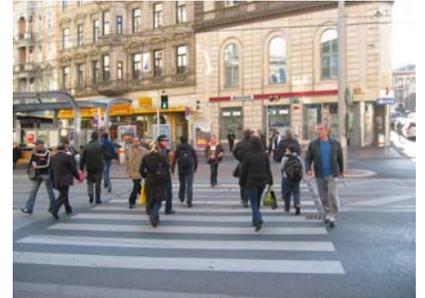
- Die Grünphasen werden weiterhin von vielen Befragten als zu kurz empfunden, insbesondere beim Übergang zur Straßenbahnhaltestelle der Linie 43 stadteinwärts.
- Das Konzept der Räumphasen ist für ältere Menschen und jüngere Kinder eher schwer verständlich.
- Im Gegensatz zur Vorher-Untersuchung wurden in der Nachher-Untersuchung keine Zwangspausen auf den Mittelinseln zwischen den Übergängen beobachtet.

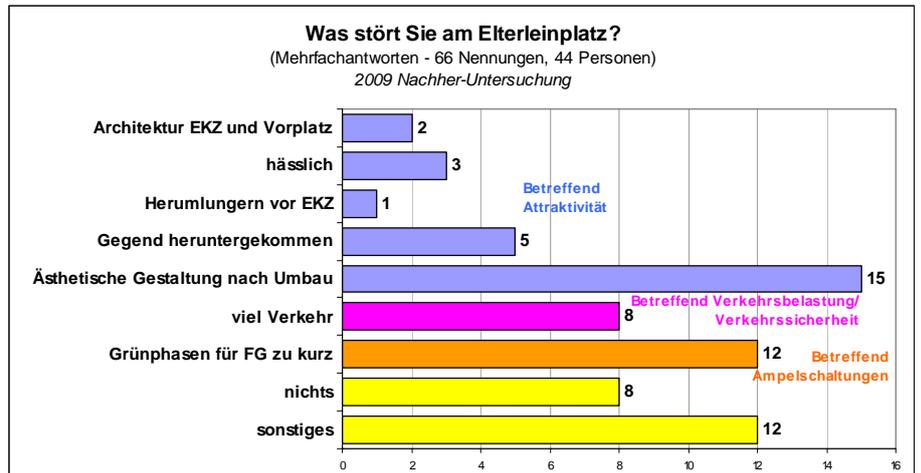
Was stört am Elterleinplatz 2009

Die angeführten graphischen Darstellungen illustrieren die Unterschiede in den Nennungen vor dem Umbau 2005 und nach dem Umbau 2009. Sie sind aus den Ergebnissen der offenen Fragen "Was gefällt Ihnen am Elterleinplatz?" und "Was stört Sie am Elterleinplatz?" entnommen und zeigen tendenziell, wie sich die Problemlagen verschoben haben, welche Bereiche in den Vordergrund und welche in den Hintergrund treten. Die Ergebnisse werden sowohl durch die Aussagen der MultiplikatorInnen als auch - v.a. im Bereich der Verkehrssicherheit und im Bereich der NutzerInnenfreundlichkeit - durch die Beobachtungen bestätigt.

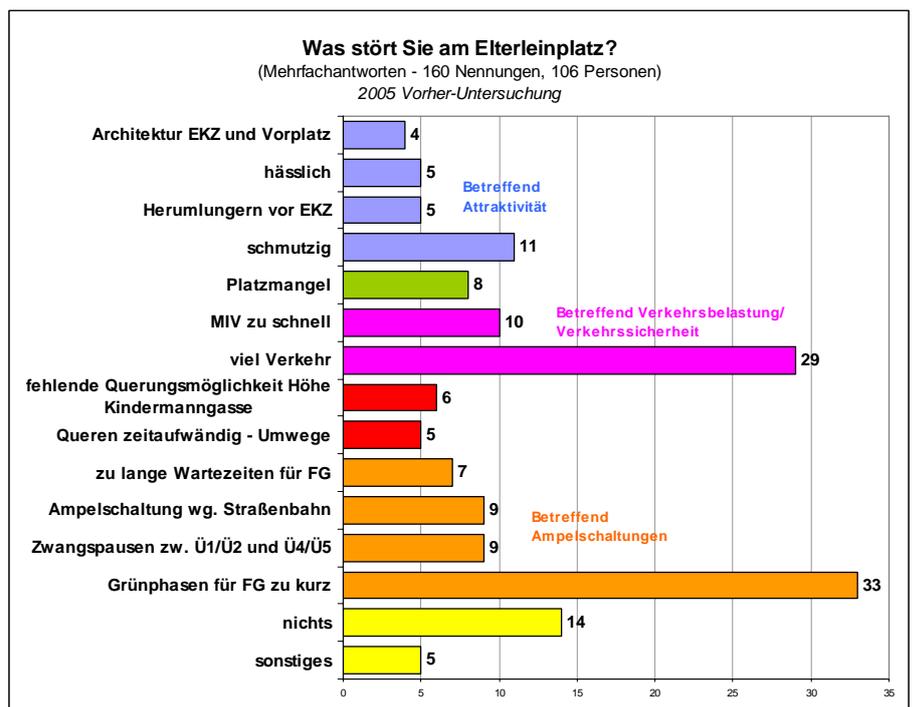
Was stört am Elterleinplatz 2005

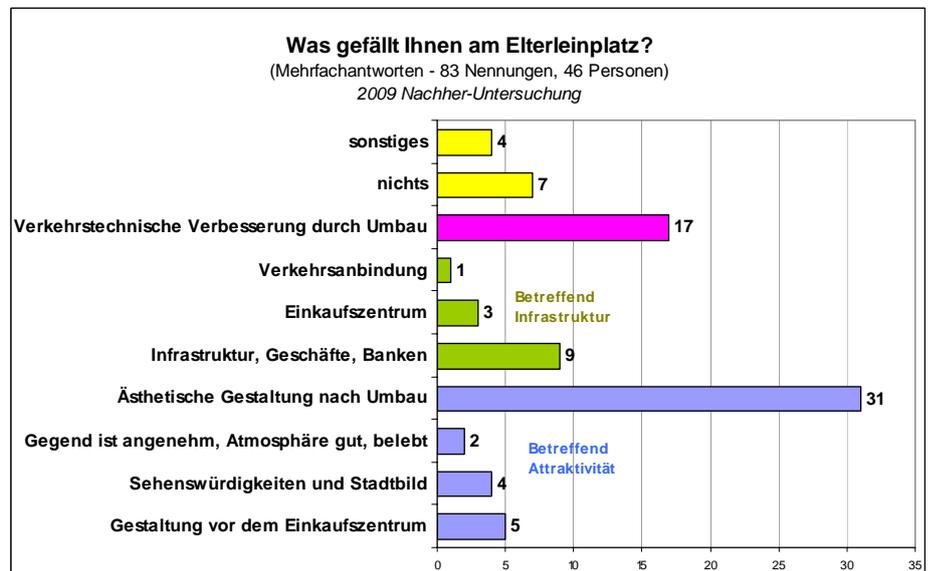
Was gefällt am Elterleinplatz 2009

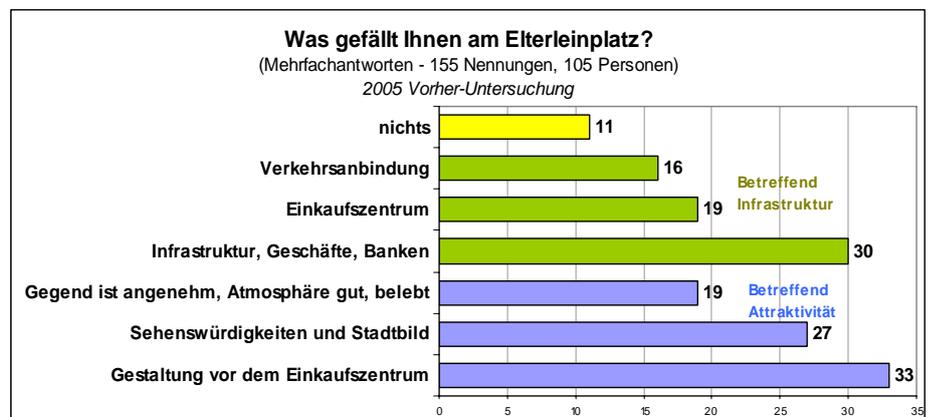
Was gefällt am Elterleinplatz 2005
